2021.8.25

＜ホース口水漏れ 確認＞

日之出化成株式会社

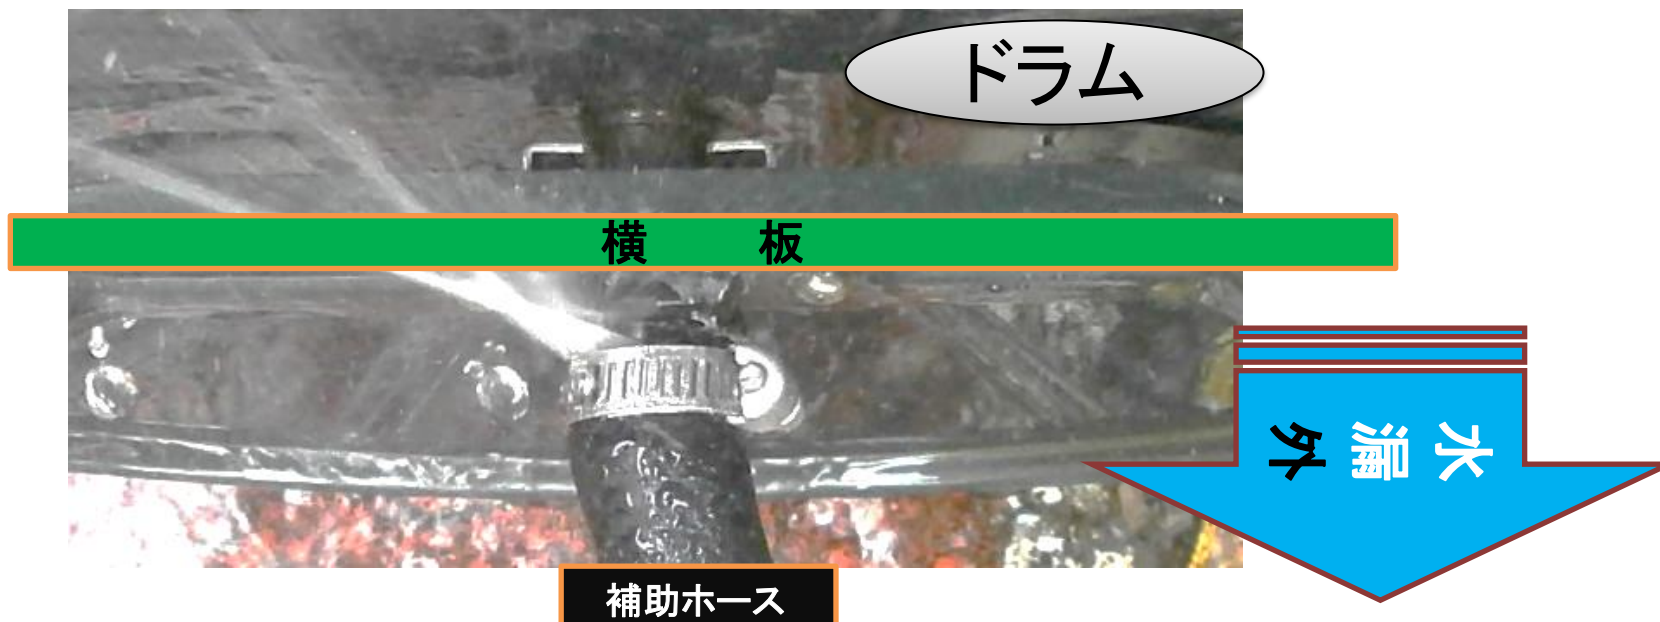
① 横板の外側からの水漏れ

原因 バンドの締め付け不足

対策 ドライバーやラチェット等を使用してクランプ(バンド)を強くお締め付けてください。

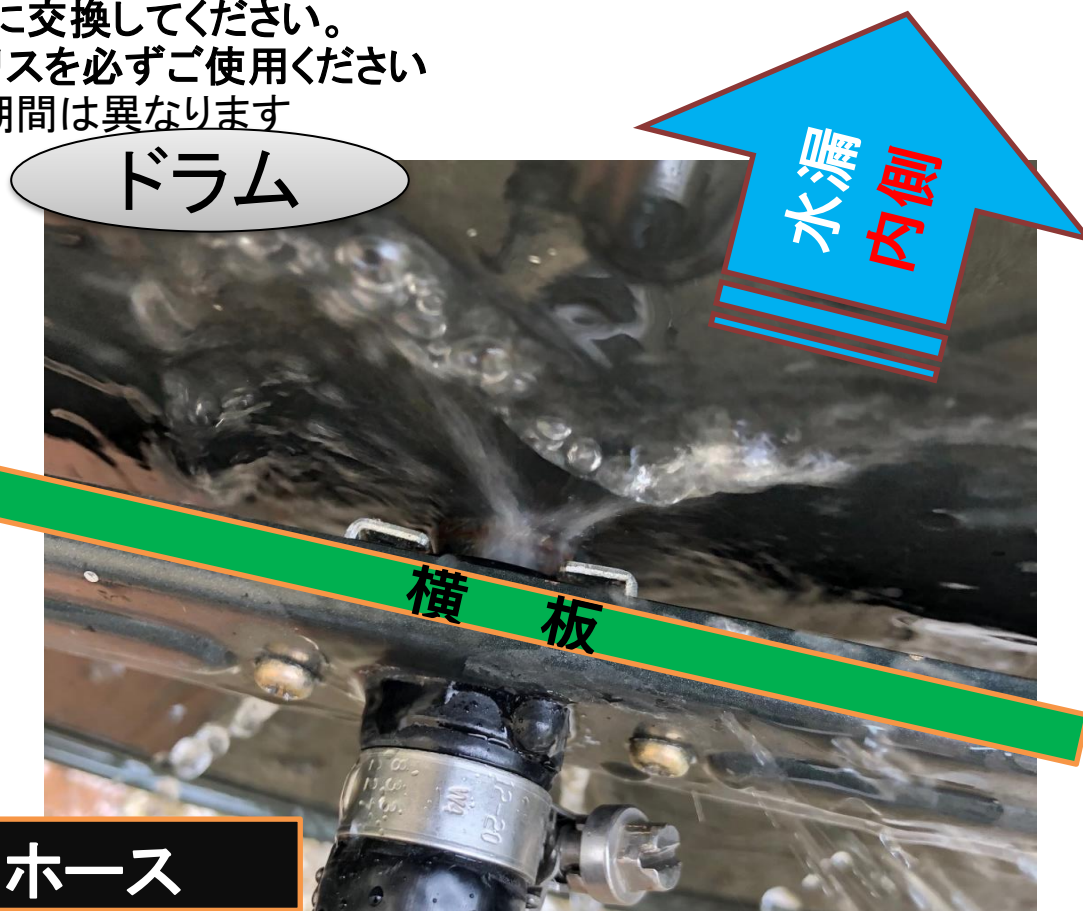
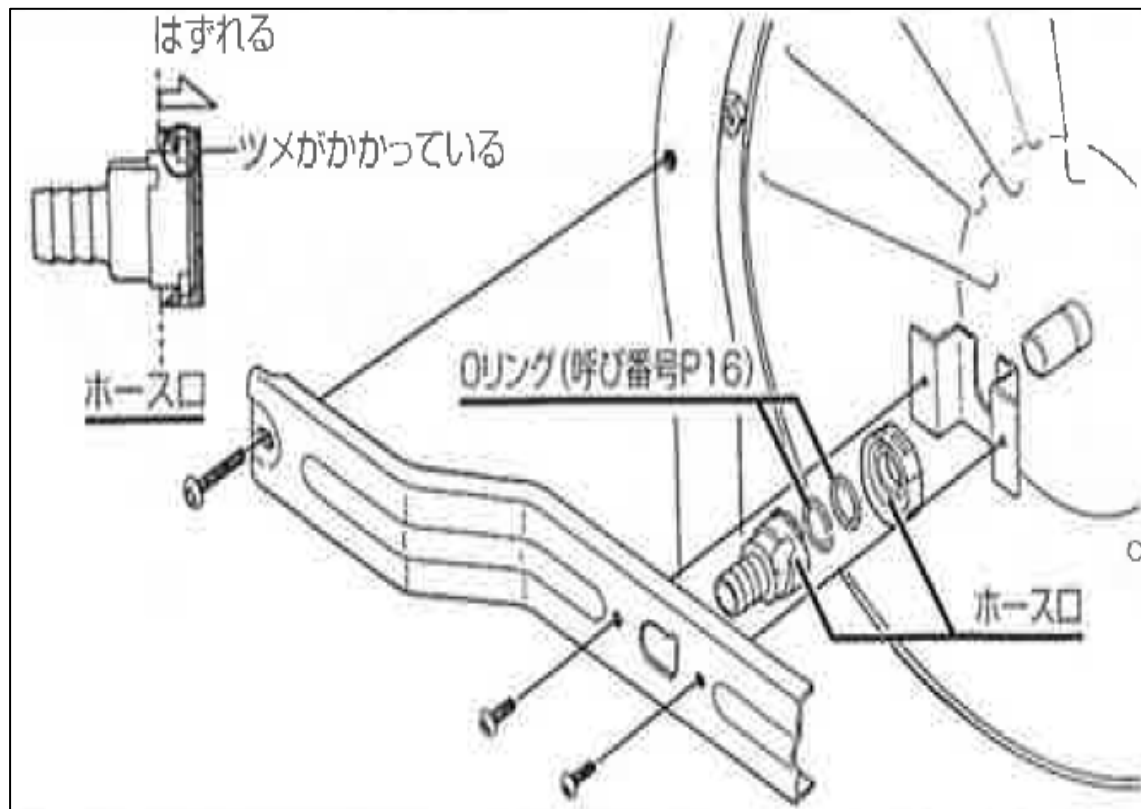
②横板の内側(ドラム側)からの水漏れ

原因 口金部品(黒色のホースを差し込む部品)の不具合

ご使用頻度・状況により、Oリングが磨耗や劣化し、水漏れ発生の原因となります。この場合は「予備用」のOリングを左図のように交換してください。

対策 オーリングの交換が必要です

- 初期の場合 口金部品の不良が考えられます。(購入先までご連絡ください)
- 長期間ご使用になられた場合、オーリング(P-16)の摩耗が原因が考えられます。
- オーリング(P-18)の交換は2個同時に交換してください。
- オーリング交換時にはシリコン系グリスを必ずご使用ください
⇒御使用状況・環境により使用可能期間は異なります

Oリングは、ホース口(黒いプラスチック部品)の中にありますので、 \ominus ドライバー等を用いて分解してください。

尚、Oリング交換の際は、Oリングにシリコン系グリスを塗っていただくようお願いいたします。(シリコン系グリスは、お近くのホームセンターなどでお買い求めください。)
