ノズル本体とカップリングの間から水漏れの説明

『カチッ』と音が接続してもしても水が漏れる場合

日之出化成(株)

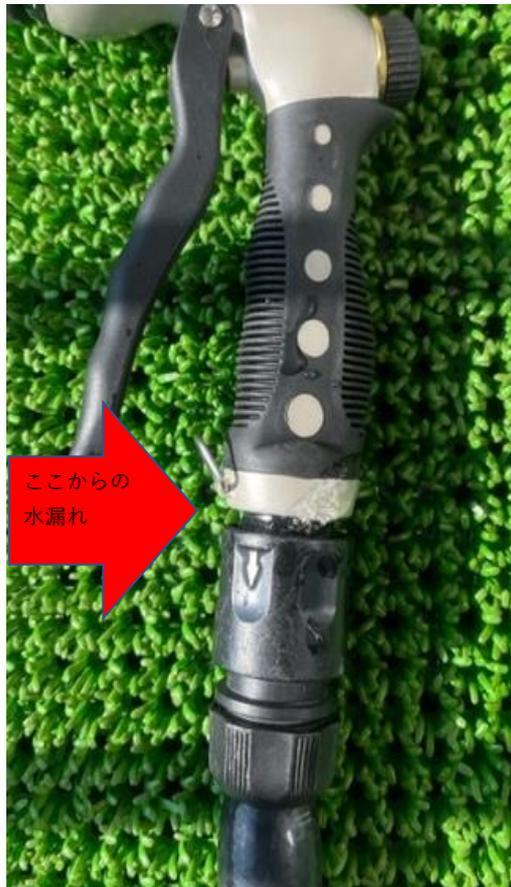
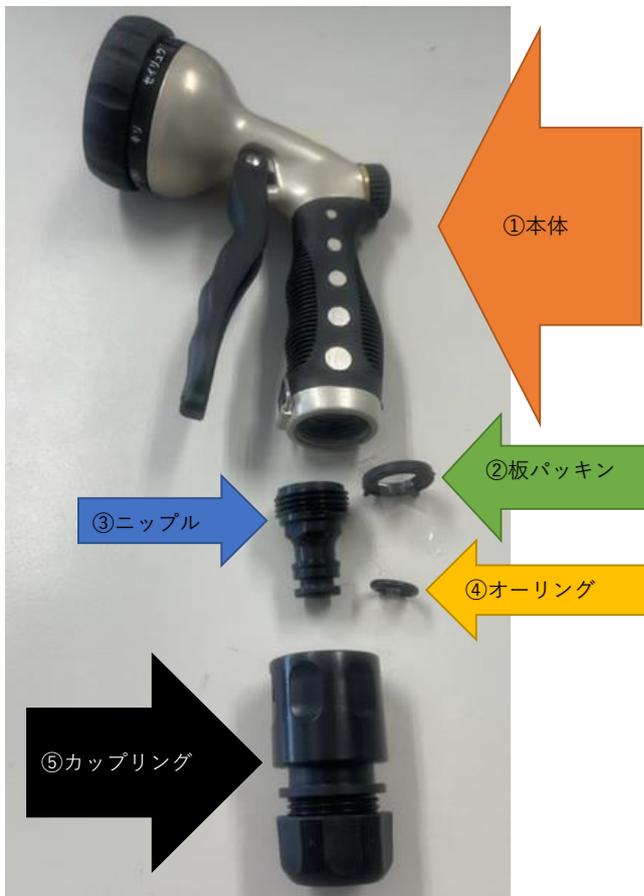
メタルノズル 部品説明

水漏れ箇所

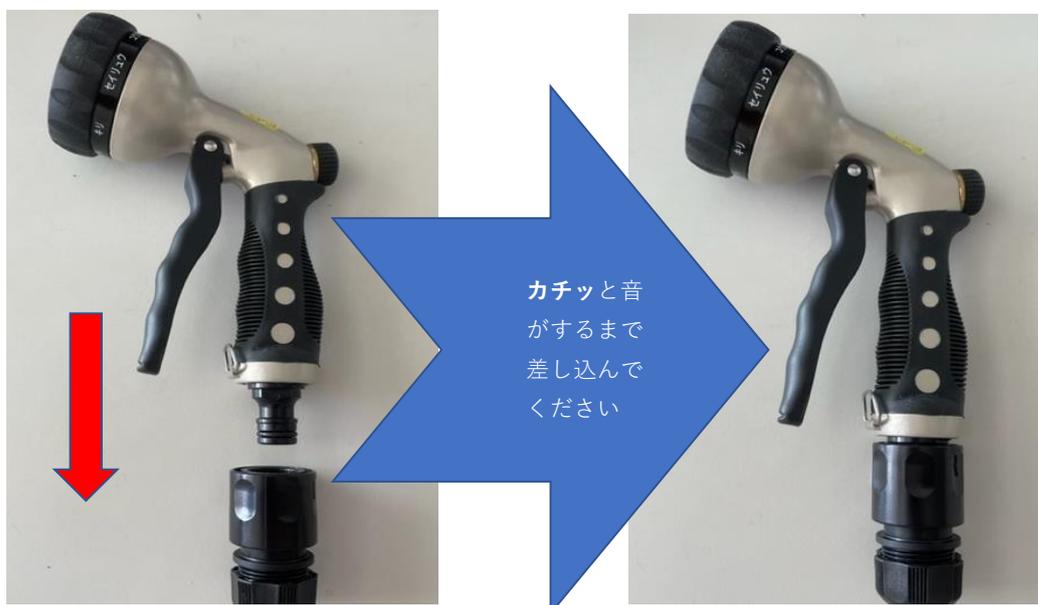
④ ノズル本体とカップリングの接続方法

② ③ニップルに④オーリングがセットされた状態

※ ④オーリングの有無を確認してください

※ ④オーリングは消耗品です。経年劣化や摩耗により水漏れの原因になる可能性があります。

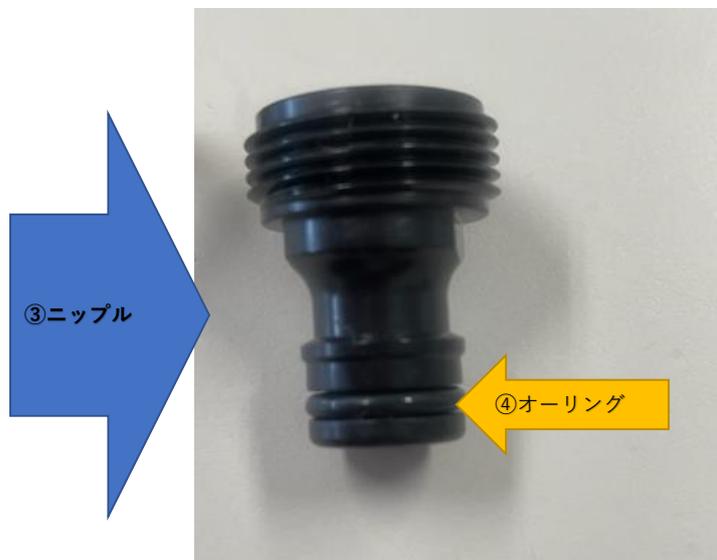
③ ②板パッキンが①本体と③ニップルの間に挟まっている状態でモンキー等で締め付けてください

※ ②板パッキンの有無を確認してください

※ ③ニップルを締め付けてください

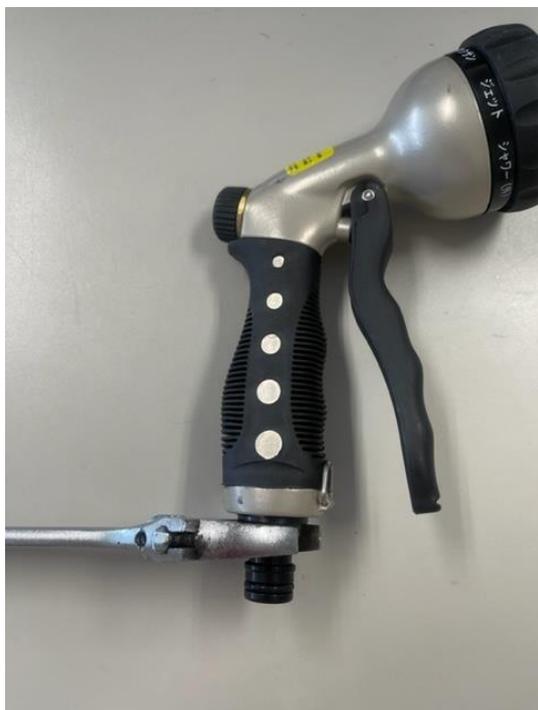
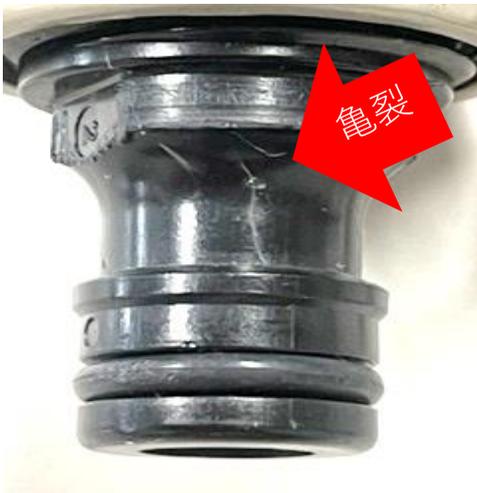
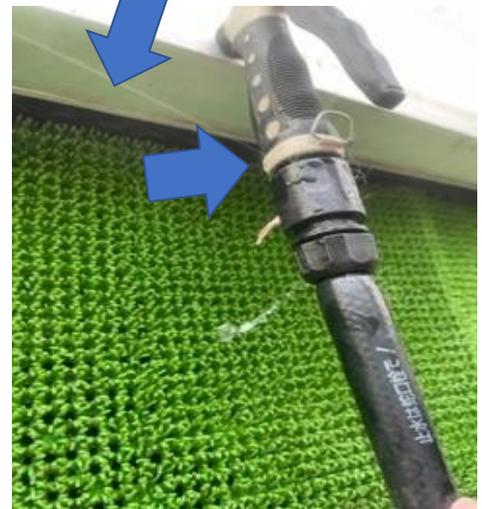
④

③ニップルの凍結破損又は圧迫割れ
亀裂の確認は注視しないと見つけ出せません

亀裂の幅が狭い場合、勢いよく遠くまで水が
飛びます

※ 凍結破損とは厳寒期にノズル内の残水の凍結膨張によりノズルの一部に
亀裂破損する現象です
対策はノズル内の残水をできるだけ抜いて、屋内に保管してください。

※ 交換が必要です ※

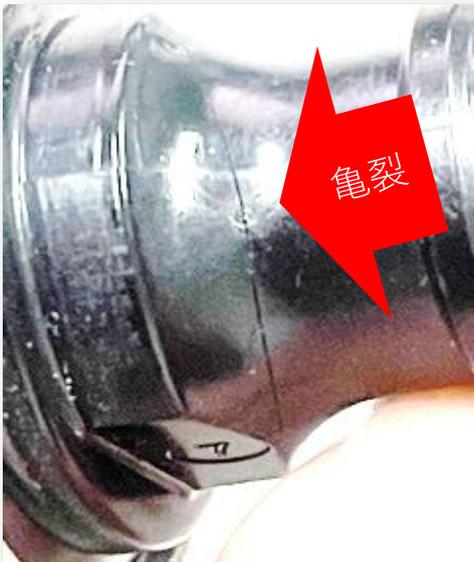
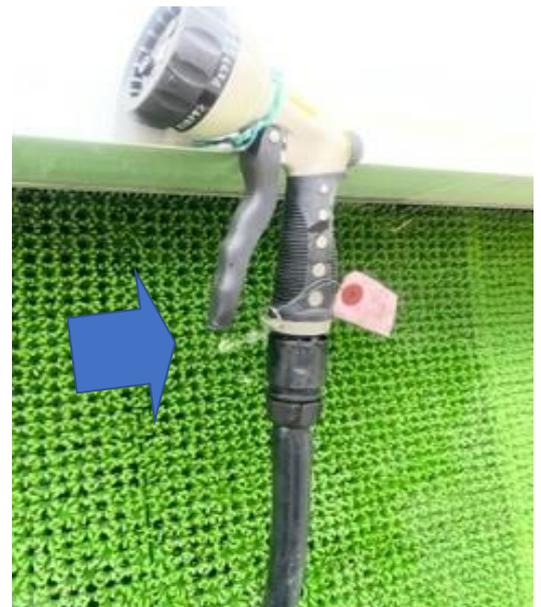
亀裂部分の範囲が広い為、水漏れの量も増えます

※ 交換が必要です ※
